## 介 護 保 険 最 新 情 報

介護ベッドに関する注意喚起について（依頼）  
計 11 枚（本紙を除く）

介護ベッドに関する注意喚起について（依頼）

## 介護ベッドと柵や手すりとの間に首などが挟まれる事故に注意 ー毎年死亡事故が発生していますー

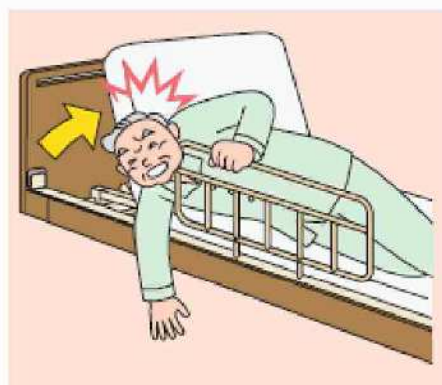
手すり等とマットレスに挟まれる事故

家族が昇降機能のある介護ベッドのスイッチを操作したところ、使用者の右腕が介護ベッド用手すりとは介護ベッドのマットレスの隙間に挟まり、負傷した。

- 電動ベッドのリモコンがベッド下に落ちてしまい、取ろうとしてベッドと床との間に挟まる事故や、背上げや膝上げの際、使用者の腕や足がベッドからはみ出ていたために、手すり等とマットレスの間に挟まる事故が発生しています。手元スイッチは安全な場所に置き、利用者の手足の位置を確認してから動かしましょう。

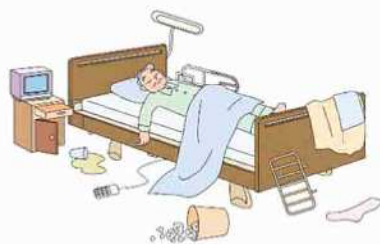
- ベッド周りは常に整理整頓し、利用者が無理な姿勢を取っていないか確認しましょう。  
その際、電源コードの上に重いものが置いてあると、断線し火災の原因になることがあります。使用しないときはプラグを抜いて、ホコリ等がたまっていないか確認しましょう。

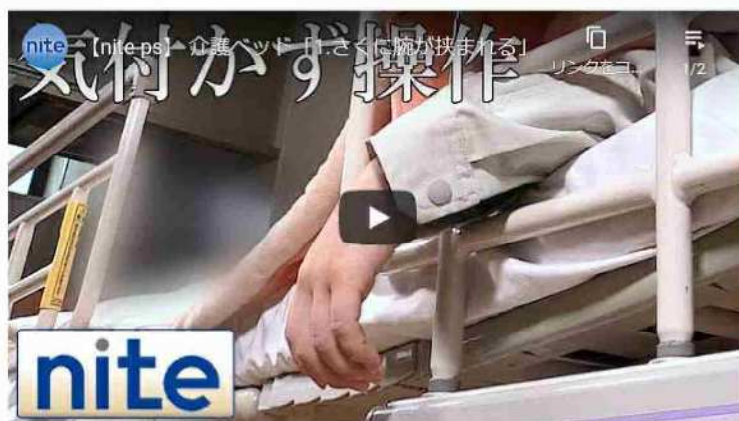
さくに腕が挟まれた事故の再現映像
